## 浮山县人民政府 关于浮山天坛浮山能科新能源有限公司 “6·16”一般其他伤害事故调查报告的 批 复

# 浮山天坛浮山能科新能源有限公司 “6·16”一般其他伤害事故调查报告

浮山县人民政府事故调查组

2025 年 7 月

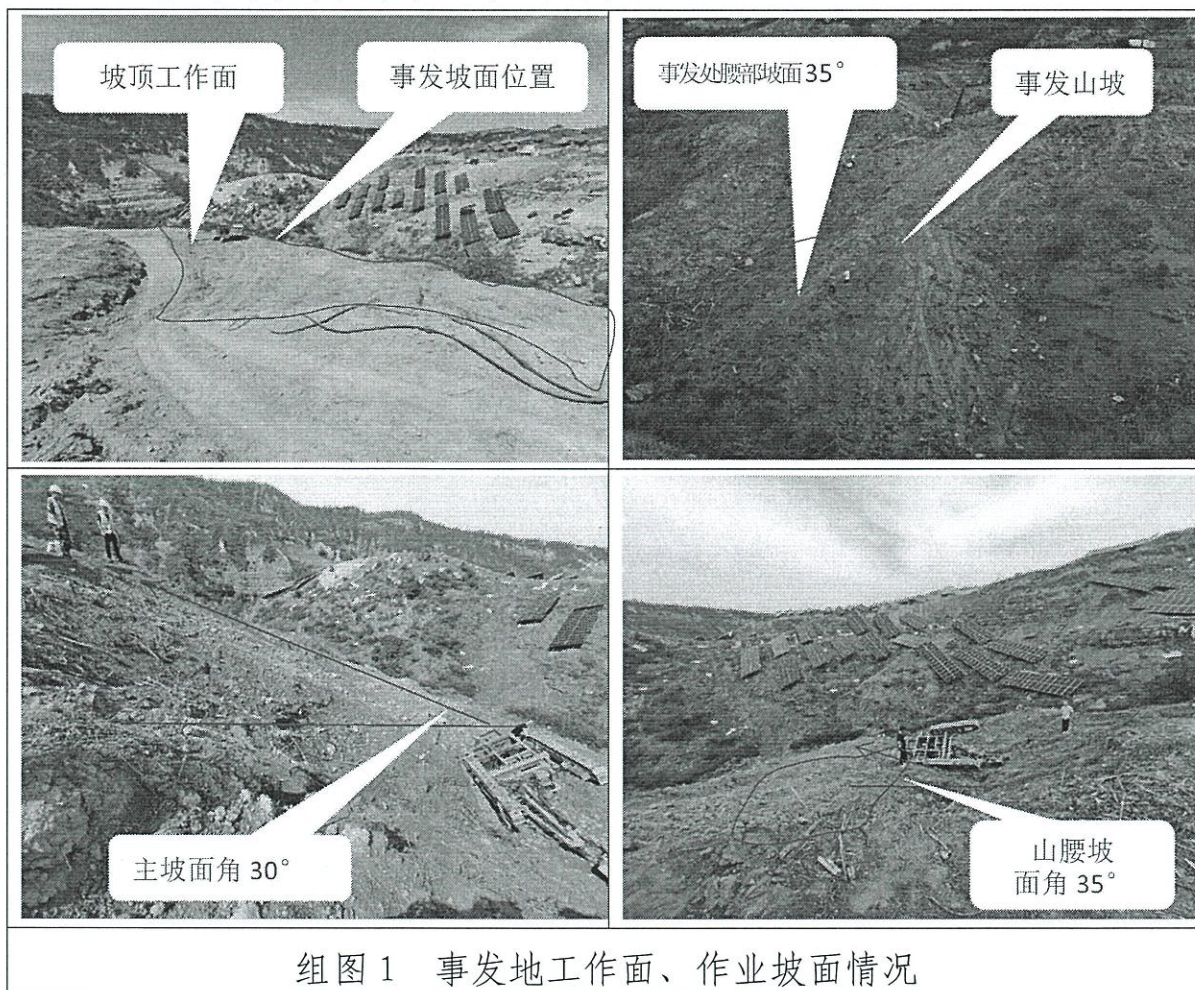
组图 1 事发地工作面、作业坡面情况

事发区域为阶梯山地地形，事发山坡半坡处有一个能停放及回转车辆的平台，平台有多个通向山谷谷底的山梁，使用角度仪对事发地坡面坡度进行测量，正向坡面坡度平均  $30^{\circ}$ ，倾翻处山腰侧面坡度约  $35^{\circ}$ 。因救援需要现场勘查时，事发处坡面已经破坏形成小平台。见组图 1。

施工人员杨县超在未锚定卷扬机的情况下，未仔细观察坡面情况，擅自操作钻机在斜坡（坡度大于 $15^{\circ}$ ）上行进，钻机左侧履带压到松软土基，钻机重心失稳向左侧倾翻，杨县超避让不及被压在钻臂下方，是杨县超致死的直接原因。

2. 晟安劳务未按照《施工方案》要求组织施工，施工现场作业坡面检查、清理不到位，局部存在松土，坡面耐力不足。

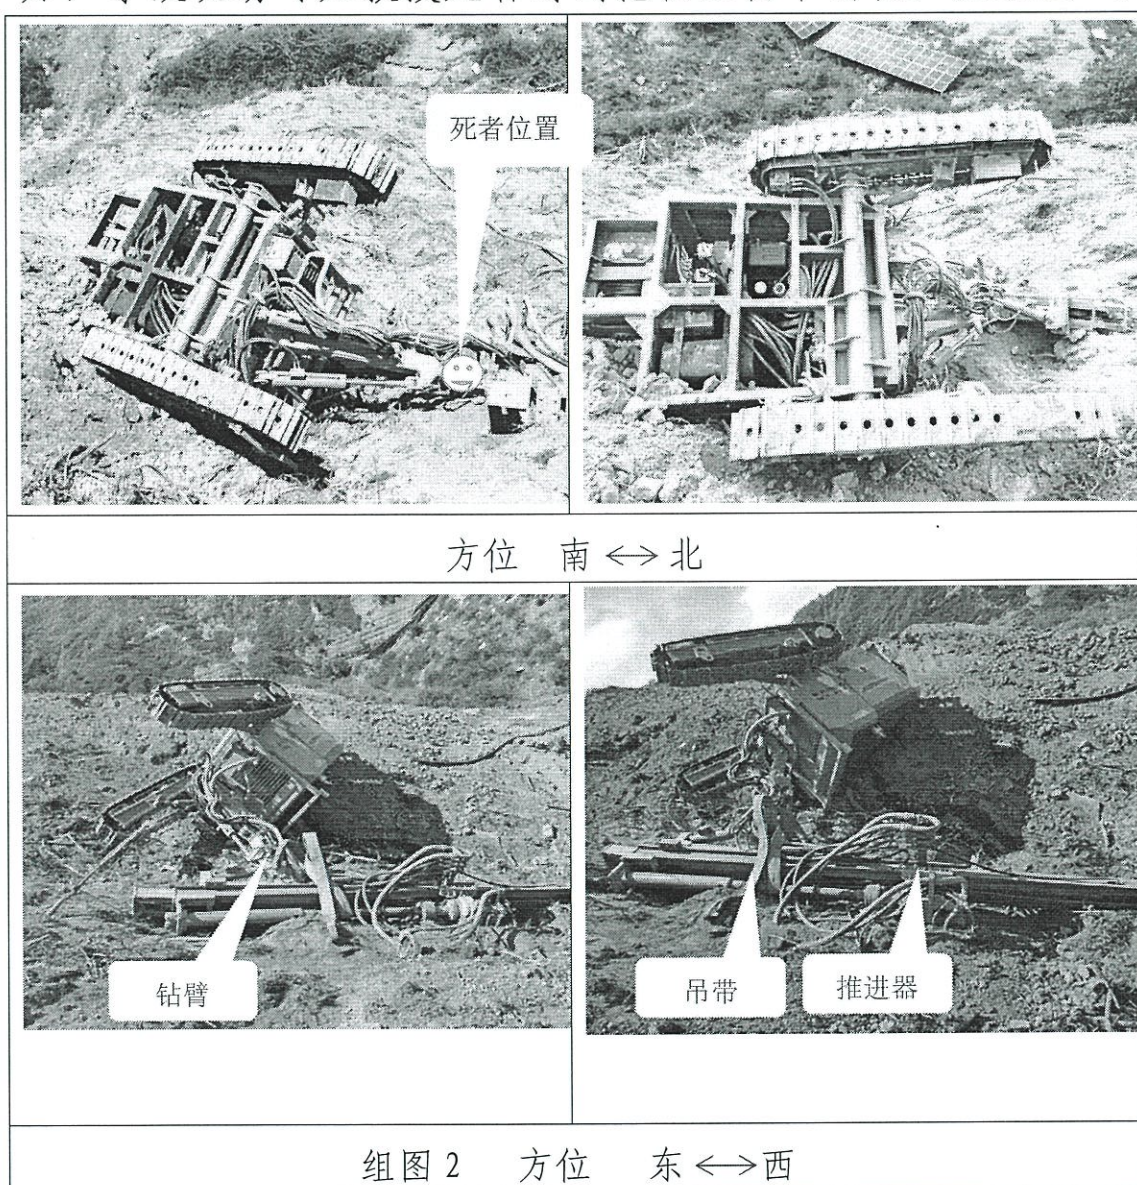
事故钻机车体倾翻在施工山坡的山腰处，底盘全部露出，朝天，箱体操作位及履带靠近车厢侧着地，靠近车头侧悬空，另一侧履带全部悬在空中，钻臂随着车体朝向西北方向，推进器着地位于两道山坡的沟底。经现场指认，死者被压在钻臂下方，事故现场可见救援死者时刨挖松土留下的坑。见组图 2。

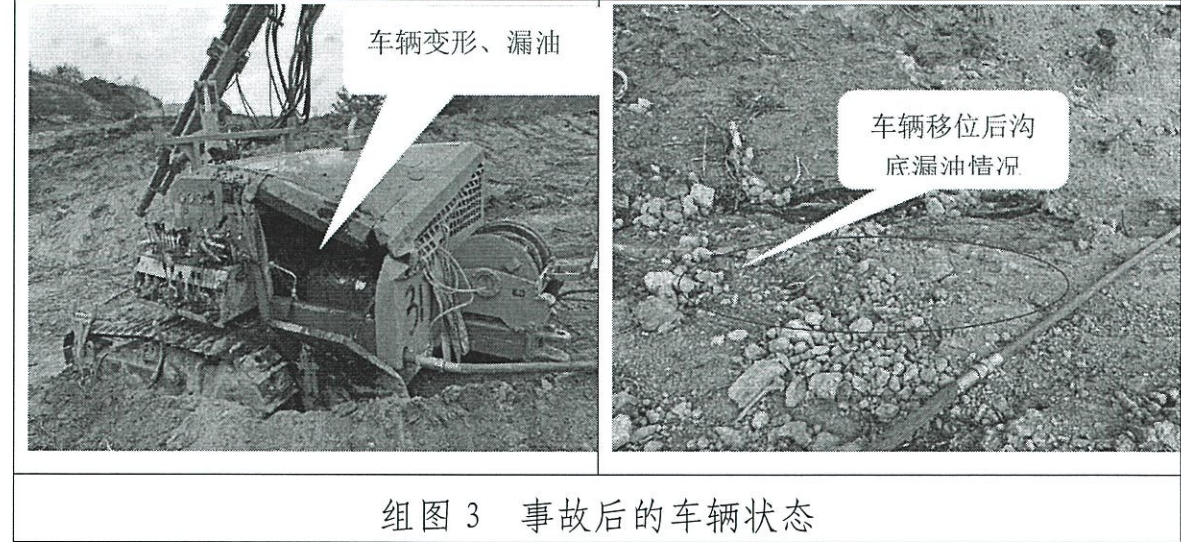
事后，涉事钻机被移位到坡顶平台，经勘验，钻机箱体部

分变形，且有漏油现象。因钻机损坏已无法通过试验判定钻机的使用完好性。见组图 3。

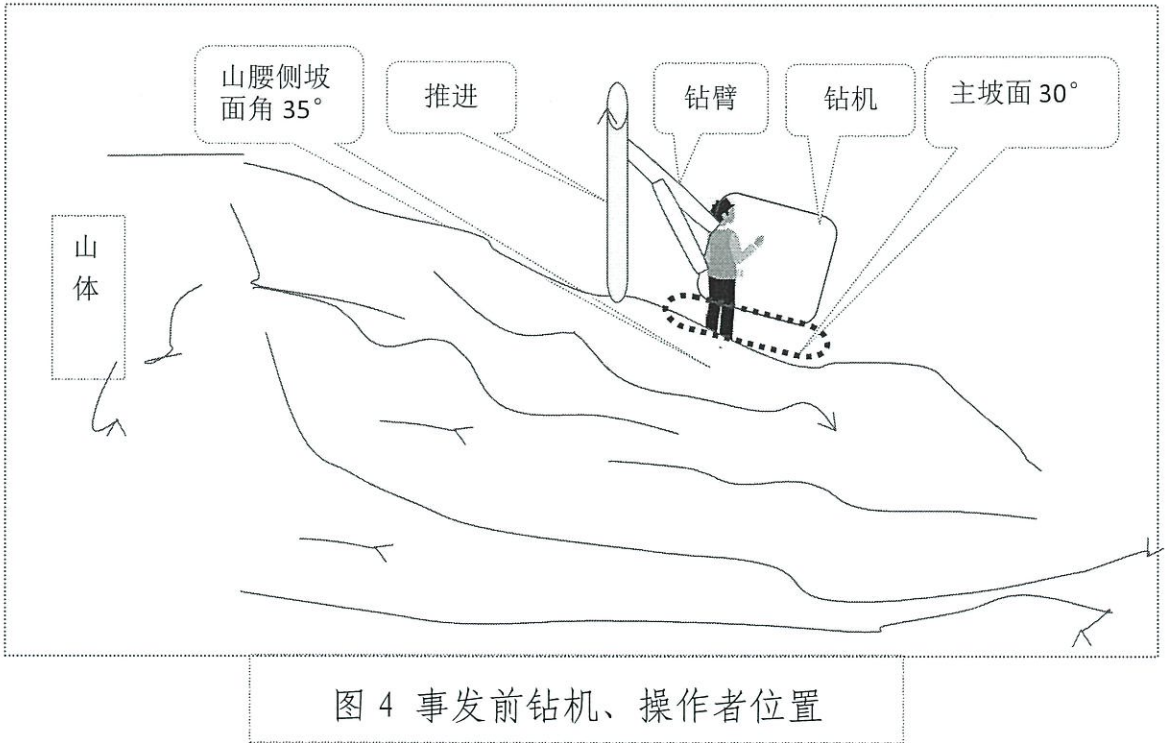
19:30左右，三人在施工现场吃过晚饭，计划再打十几个孔结束当天工作。他们从坡底往上同时打两排钻孔（坡度情况见组图4），因感觉坡度不大（实际坡度大约 $20^{\circ}$  -  $30^{\circ}$ ），就未使用卷扬机和地锚固定，采用车头在前（车头朝坡顶）的方式打孔，打完十几个孔时钻机停下来，停机位置距坡顶平台约9米。此时，吉庆兵去拿水和柴油，陈博去装编织袋封堵洞口，杨县超在钻机附近。

经询问，事发坡面打孔前使用挖机对斜坡施工面进行了清理，卷扬机在半坡顶平台锚固后，钻机顺向下坡打孔，直至坡底；撤除钻机卷扬机锚固装置，在返回方向继续操作钻机打孔，行进至大约事故位置。倾翻前钻机位置、操作者站位见示意图 4。
